**RESTAURATORISCHE VORUNTERSUCHUNG
HINSICHTLICH DES BAUZEITLICHEN
ERSCHEINUNGSBILDES
AM 2-SEITIG UMLAUFENDEN BALKON**

**SCHWEIZER HAUS
HAUSENER OBERGASSE 4
60488 FRANKFURT AM MAIN - HAUSEN**

Restauratorische Voruntersuchung hinsichtlich bauzeitlicher Farbgebung bzw. vorhandener Erstfassung sowie Prüfung auf bauzeitliche Materialsichtigkeit an der Holzkonstruktion des 2-seitig umlaufenden Balkons.

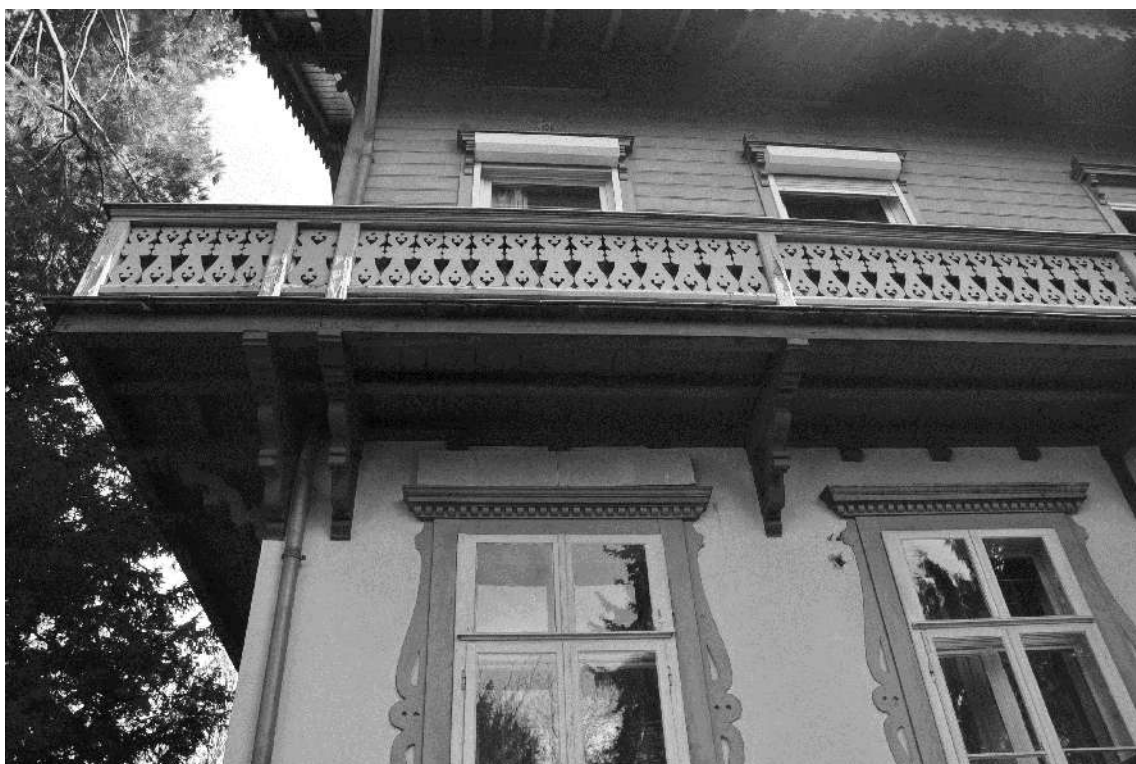
Ulrike König	Restauratorin	Colmarstrasse 14	55118 Mainz
3. FOTOGRAFISCHE BEFUNDAUFNAHME			
Liegenschaft: Schweizer Haus, Hausener Obergasse 4, 60488 Frankfurt am Main - Hausen			
Maßnahme: Restauratorische Voruntersuchung an der bauzeitlichen Holzkonstruktion des Balkons			
Bestandfoto: 1	Geschoss: 1.OG		
Film-Nr.: 06032013	Fassade: Westfassade, linke Hälfte		
Neg-Nr.: DSC 0335	Architekturelement: Balkon		
Datum: Juli 2013	Gesamtaufnahme

Balkongeländer mit Laubsägearbeit, Bretter in Form von Balustern ausgeschnitten. Den Balkon tragen Konsolen aus Holz.

Entfernung loser Fassung. Reinigung der Oberflächen.
Anstrich in der befundeten ersten Farbigkeit in gelbem Ocker,
NCS S 2030-Y20R, bzw. NCS S 3030-Y20R nach dem Anlegen und Beurteilen von
Farbmustern. Eine Musterachse ist unbedingt erforderlich zur Abstimmung der Holzfarbigkeit
mit der Putzfarbigkeit.

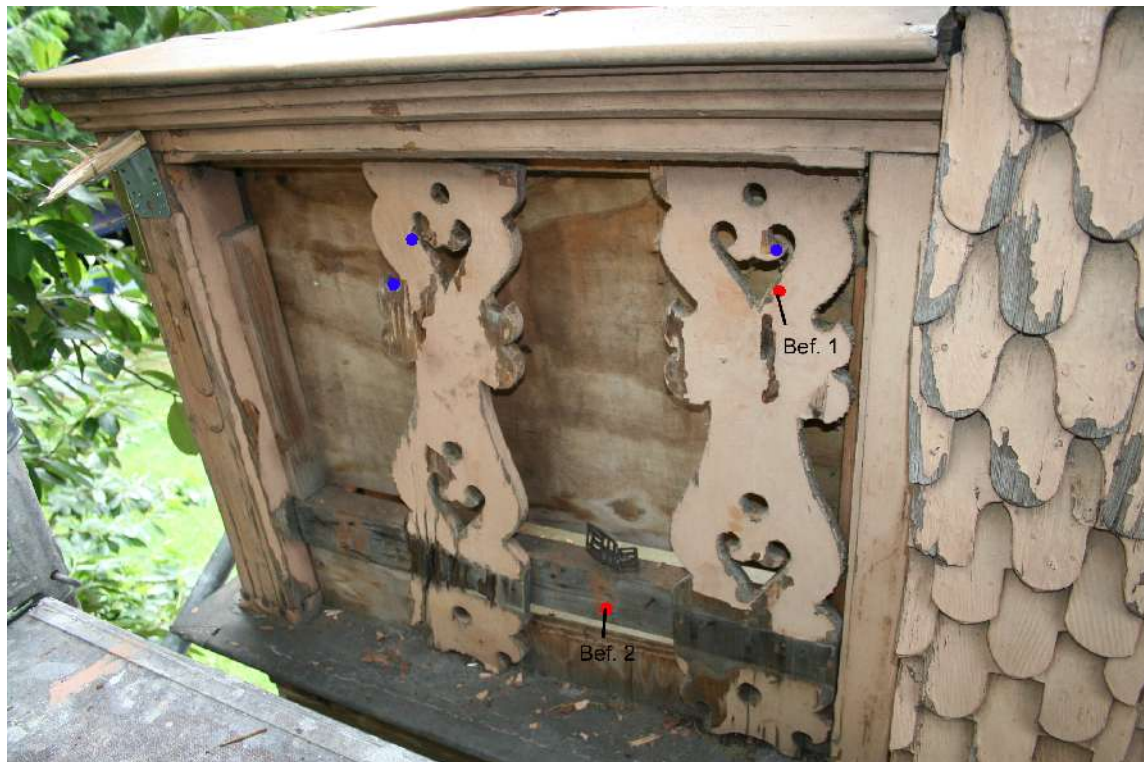
Ulrike König	Restauratorin	Colmarstrasse 14	55118 Mainz
3. FOTOGRAFISCHE BEFUNDAUFNAHME			
Liegenschaft: Schweizer Haus, Hausener Obergasse 4, 60488 Frankfurt am Main - Hausen			
Maßnahme: Restauratorische Voruntersuchung an der bauzeitlichen Holzkonstruktion des Balkons			
Befundübersicht 1: Befund 1+ 2		Geschoss: 1.OG	
Film-Nr.: 04072013		Fassade: Südfassade	
Neg-Nr.: IMG 2346		Architekturelement: Balkongeländer	
Datum: 4. Juli 2013		Gesamtaufnahme

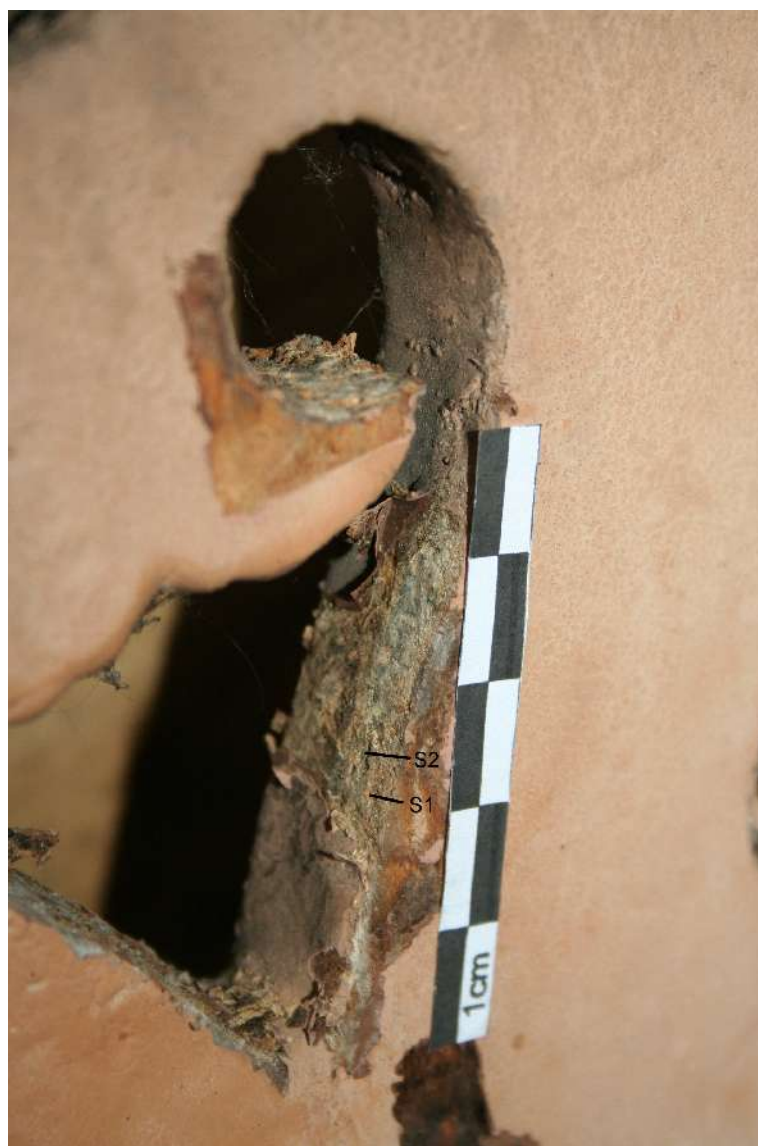
Es wurden keine Farbabsetzungen gefunden. Die erste angetroffene Farbschicht ist ein gelber Ocker, der sich durch Sondierungsschnitte meist nur schwer nachweisen ließ. Deshalb wurden an manchen Befundstellen aufstehende Schollen mit dem gesamten Farbschichtpaket abgenommen. An deren Rückseite konnte immer ein gelber Ocker festgestellt werden.

Ulrike König	Restauratorin	Colmarstrasse 14	55118 Mainz
3. FOTOGRAFISCHE BEFUNDAUFNAHME			
Liegenschaft: Schweizer Haus, Hausener Obergasse 4, 60488 Frankfurt am Main - Hausen			
Maßnahme: Restauratorische Voruntersuchung an der bauzeitlichen Holzkonstruktion des Balkons			
Befund: 1	Geschoss: 1.OG		
Film-Nr.: 04072013	Fassade: Südfassade		
Neg-Nr.: IMG 2336	Architekturelement: Balkongeländer, Laubsägebrett in Form eines Balusters.		
Datum: 4.Juli 2013	Detailaufnahme

- S1** = gelber Ocker, NCS S 2030-Y20R, NCS S 3030-Y20R
S2 = grün-grau, NCS S 3010-G90Y

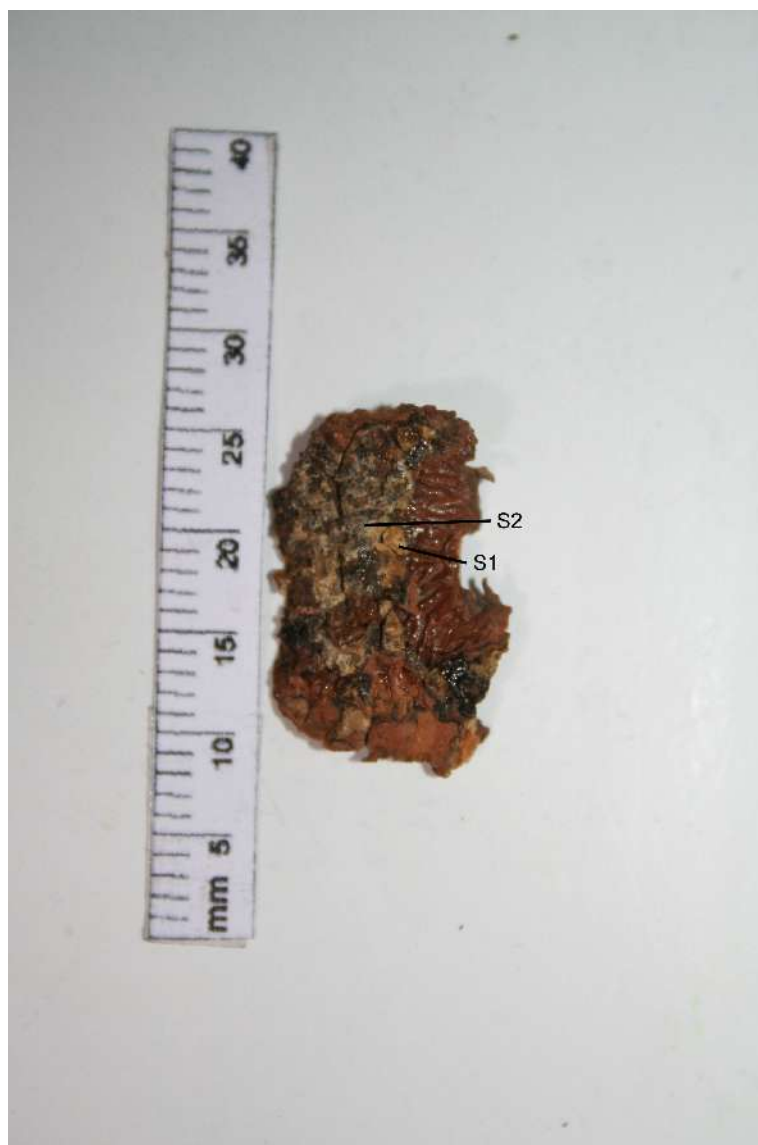
Ulrike König	Restauratorin	Colmarstrasse 14	55118 Mainz
3. FOTOGRAFISCHE BEFUNDAUFNAHME			
Liegenschaft: Schweizer Haus, Hausener Obergasse 4, 60488 Frankfurt am Main - Hausen			
Maßnahme: Restauratorische Voruntersuchung an der bauzeitlichen Holzkonstruktion des Balkons			
Befund: 1b	Geschoss: 1.OG		
Film-Nr.: 04072013	Fassade: Südfassade		
Neg-Nr.: IMG 2330	Architekturelement: Balkongeländer		
Datum: 4.Juli 2013	Detailaufnahme

An der Befundstelle 1 abgenommene Farbscholle.
Am Holzuntergrund befand sich an der Entnahmestelle keine verbleibende Farbschicht mehr. Auf der Rückseite der Scholle ist die erste Farbfassung sichtbar.

S1 = gelber Ocker, NCS S 2030-Y20R, NCS S 3030-Y20R
S2 = grün-grau, NCS S 3010-G90Y

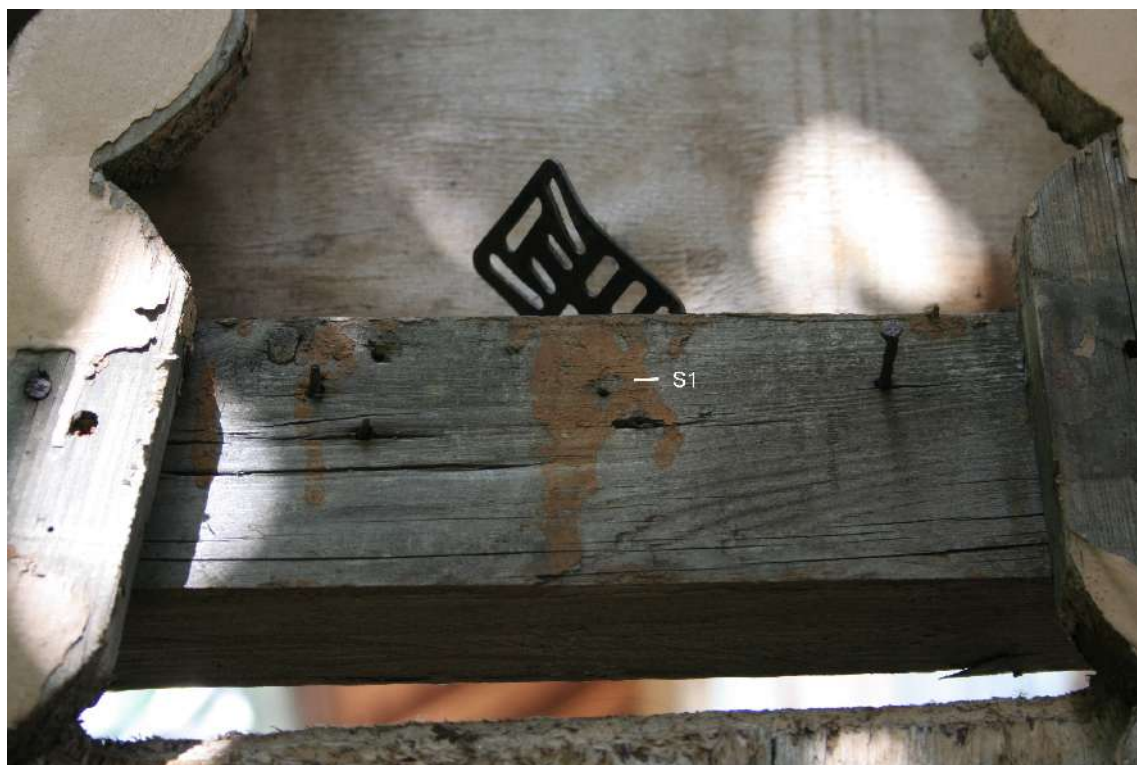
Ulrike König	Restauratorin	Colmarstrasse 14	55118 Mainz
3. FOTOGRAFISCHE BEFUNDAUFNAHME			
Liegenschaft: Schweizer Haus, Hausener Obergasse 4, 60488 Frankfurt am Main - Hausen			
Maßnahme: Restauratorische Voruntersuchung an der bauzeitlichen Holzkonstruktion des Balkons			
Befund: 2	Geschoss: 1.OG		
Film-Nr.: 04072013	Fassade: Südfassade		
Neg-Nr.: IMG 2372	Architekturelement: Balkongeländer		
Datum: 4.Juli 2013	Detailaufnahme

Farbläufer auf dem unteren Horizontalbalken des Balkongeländers:

S1 = gelber Ocker, NCS S 2030-Y20R, NCS S 3030-Y20R

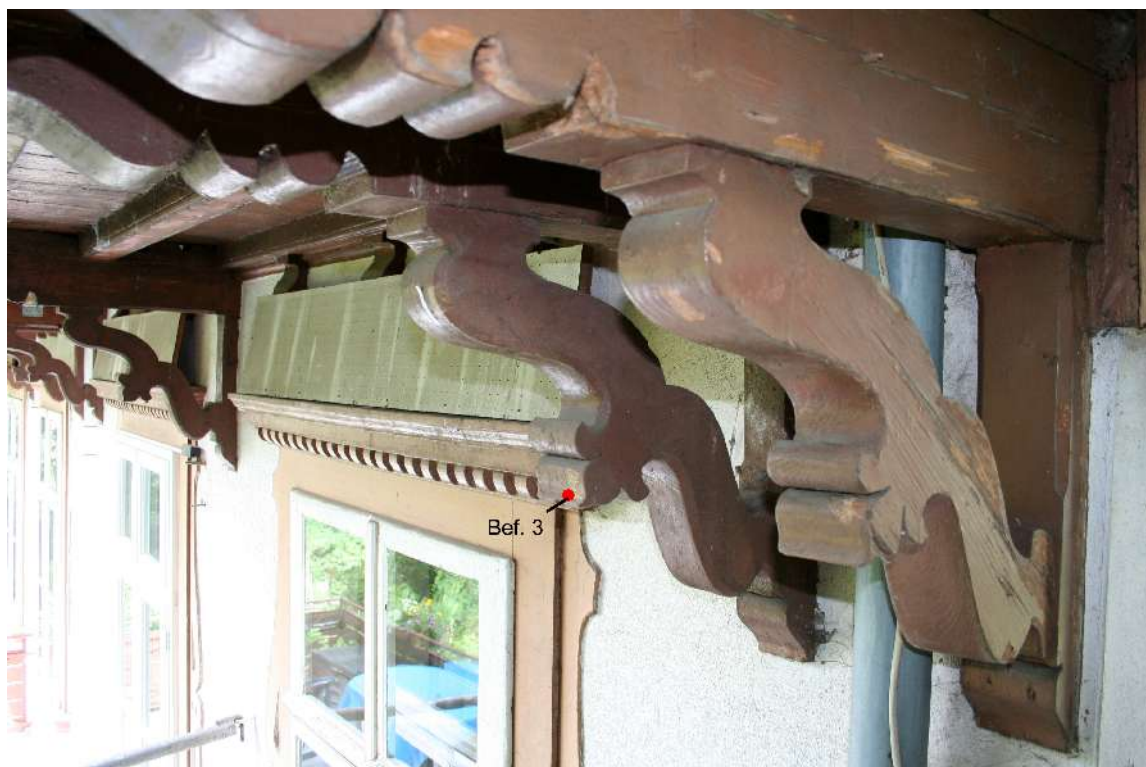
Hier konnte die Erstfassung im gelben Ocker nicht nachgewiesen werden.

Ulrike König	Restauratorin	Colmarstrasse 14	55118 Mainz
3. FOTOGRAFISCHE BEFUNDAUFNAHME			
Liegenschaft: Schweizer Haus, Hausener Obergasse 4, 60488 Frankfurt am Main - Hausen			
Maßnahme: Restauratorische Voruntersuchung an der bauzeitlichen Holzkonstruktion des Balkons			
Befundübersicht 2: Befund 3		Geschoss:	1.OG
Film-Nr.: 04072013		Fassade:	Westfassade
Neg-Nr.: IMG 2368		Architekturelement:	Balkon, Konsolen
Datum: 4.Juli 2013		Detailaufnahme

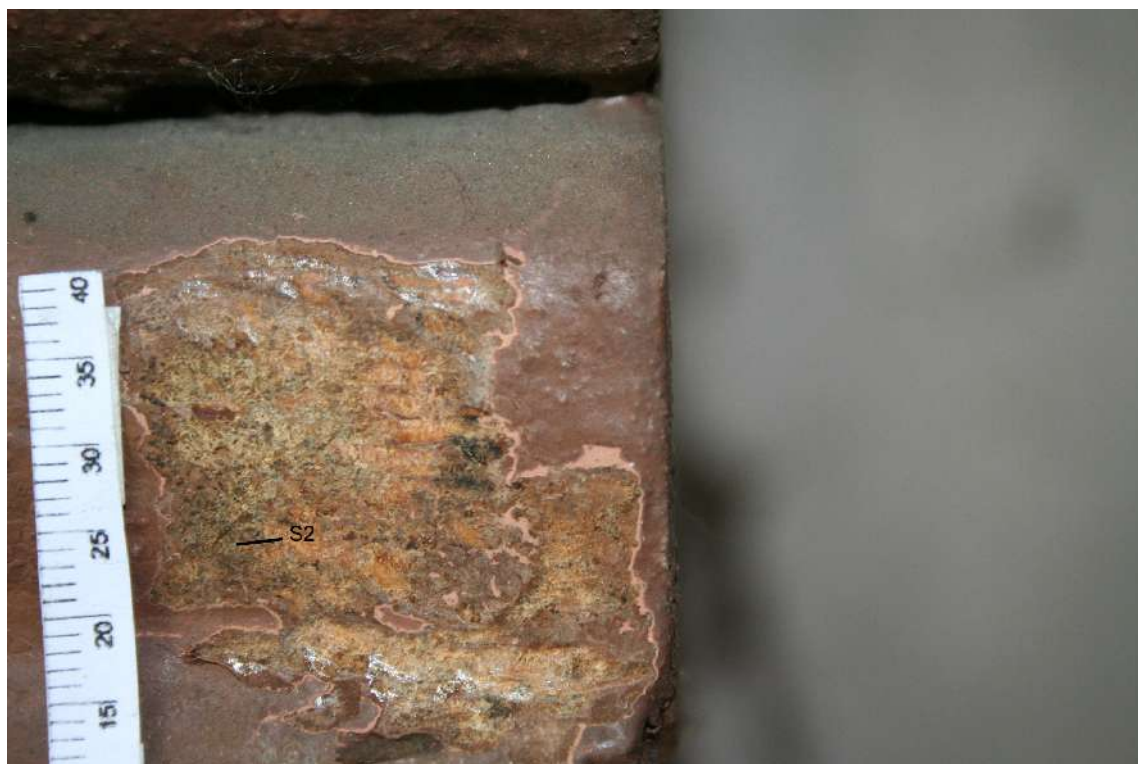
S2 = grün-grau, NCS S 3010-G90Y

Ulrike König	Restauratorin	Colmarstrasse 14	55118 Mainz
3. FOTOGRAFISCHE BEFUNDAUFNAHME			
Liegenschaft: Schweizer Haus, Hausener Obergasse 4, 60488 Frankfurt am Main - Hausen			
Maßnahme: Restauratorische Voruntersuchung an der bauzeitlichen Holzkonstruktion des Balkons			
Befund: 3	Geschoss: 1.OG		
Film-Nr.: 04072013	Fassade: Südfassade		
Neg-Nr.: IMG 2330	Architekturelement: Balkon, Konsolen		
Datum: 4.Juli 2013	Detailaufnahme
